Revitalisierung mit Charakter

Polizei im denkmalgeschützten Alten Pfarrhaus

Das denkmalgeschützte Alte Pfarrhaus in Kernen im Remstal beherbergt nach einer umfassenden Sanierung den örtlichen Polizeiposten. „Wir in Kernen haben die schönste Polizeidienststelle Deutschlands“, schwärmt Polizeihauptkommissar Roland Kazmaier. Das war beileibe nicht immer so: Bis zu seinem Umzug in das Baudenkmal war der Polizeiposten in beengten Räumlichkeiten untergebracht. „Ich fühl mich richtig befreit. Endlich sind wir aus dem U-Boot raus“, sagt Kazmaier. Das neue Polizeidomizil hat eine wechselvolle Geschichte: Es war nicht nur Pfarrhaus, sondern auch Bauamt, Wohnhaus und schließlich Obdachlosenunterkunft, bevor nach sorgfältigen und mit Sinn fürs Detail ausgeführten Sanierungsarbeiten die Polizei einzog.

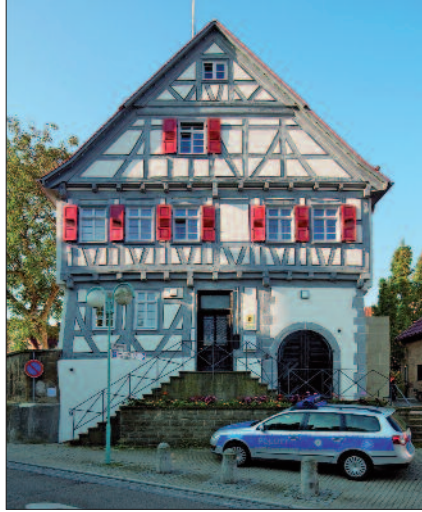
Die nördliche Giebelwand mit Sichtfachwerk

Das Alte Pfarrhaus entspricht in seiner ursprünglichen Form dem Typus des Weingärtnerhauses: Auf einem massiven Sockel über einem querliegenden Gewölbekeller erhebt sich ein zweigeschossiger Fachwerkbau mit Satteldach. Über die nördliche Giebelseite wird das Gebäude erschlossen. Hier befinden sich der Haupteingang mit Freitreppe, der Kellerzugang sowie die Hofeinfahrt.

Die bauliche Kernsubstanz stammt aus dem 16. Jahrhundert, das Bauwerk wurde jedoch in späteren Umbauphasen mehrfach verändert, z.B. in den Jahren 1786 und 1865 durch den Einbau weiterer Fenster und den Verputz des Sichtfachwerks. Ende 1970 wurde das Fachwerk der nördlichen Giebelwand wieder freigelegt, ansonsten beschränkten sich die Renovierungsarbeiten in jüngerer Zeit auf Putzausbesserungen, Verschalungen und den Austausch von Tapeten und Bodenbelägen.

Um die historisch wertvolle Fachwerkgiebelwand zu erhalten, kam als Wärmeschutz nur eine Innendämmung infrage. Hier wurden außen lediglich die Schäden an Holz und Gefachen ausbessert und mit einem neuen Anstrich versehen. In Sachen Dämmung haben sich die Verantwortlichen für diffusionsoffene, mineralische Wärmedämm-Verbundsysteme der Firma Keim entschieden.

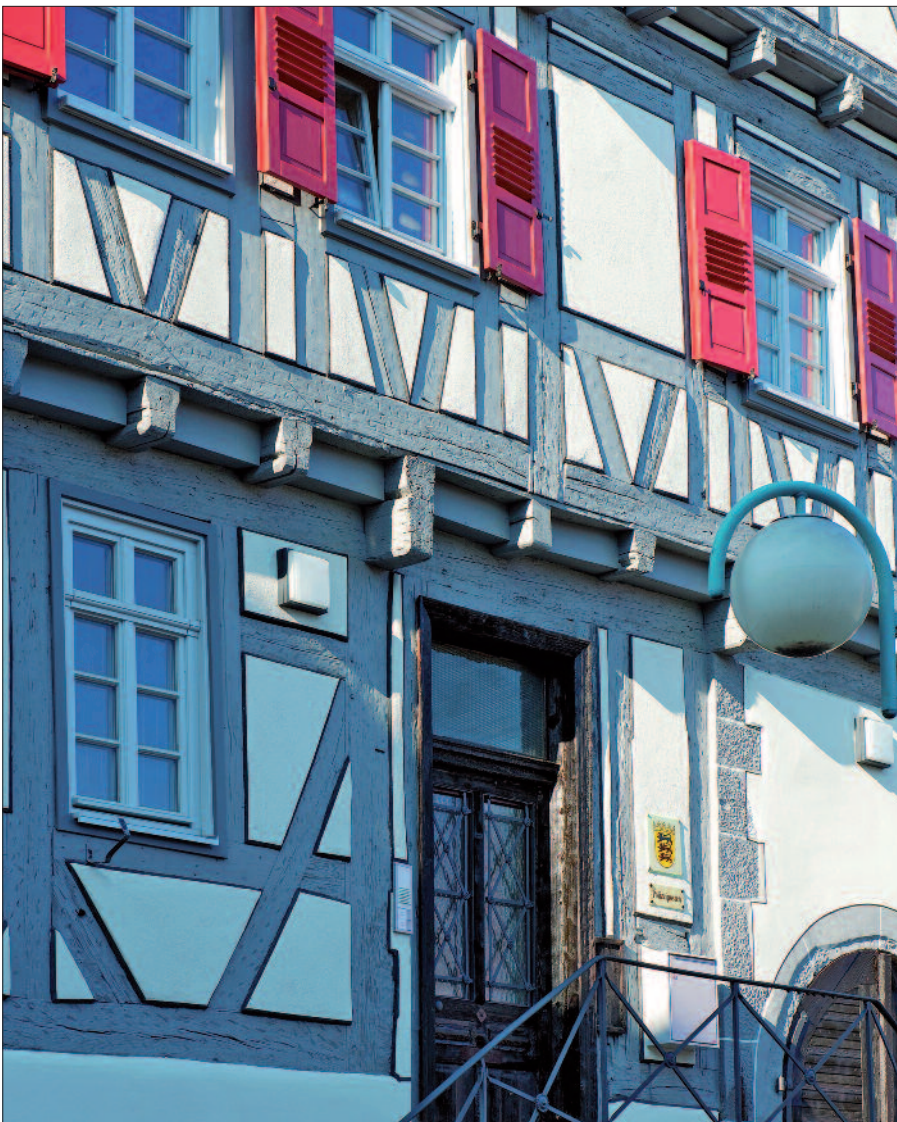
Ein Großteil der sanierungsfähigen Bausubstanz konnte erhalten werden.

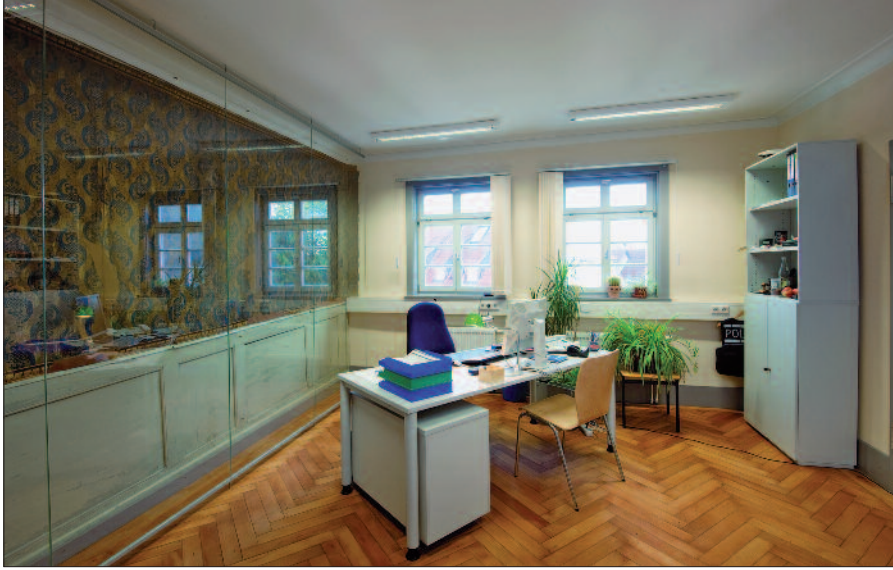
Der Giebel mit Sichtfachwerk wurde mit einer mineralischen Innendämmung gedämmt. (Fotos: Keimfarben)

Bei der Sanierung des Alten Pfarrhauses war eine Innendämmung die einzige Möglichkeit, die Sichtfachwerkfassade energetisch aufzurüsten. Problem jeder Innendämmung ist, dass der Taupunkt nach innen wandert, wodurch die Gefahr von Feuchtigkeitsbildung, verbunden mit

Gebäudeschäden, besteht. Das in diesem Fall eingesetzte „Keim iPor-System“ setzt auf diffusionsoffene, kapillaraktive Dämmmaterialien, welche die Feuchtigkeit aufnehmen und regulieren.
