# Anspruchsvolle Maltechnik

**Sichtfachwerkfassaden neu beschichten:** Die Untergründe von Holz und Gefachen bestimmen, welche Materialien sich jeweils für eine neue Beschichtung eignen. In jedem Fall darf die neue Beschichtung die Rücktrocknungsfähigkeit der Konstruktion nicht beeinträchtigen, denn Sichtfachwerk nimmt immer Wasser auf, sei es durch die Witterung oder durch bauphysikalische Prozesse aus dem Inneren des Gebäudes. Vor der Neubeschichtung steht aber, den Zustand des Sichtfachwerks zu analysieren und die Untergründe entsprechend für die Neubeschichtungen vorzubereiten, je nachdem, ob die alten Beschichtungen teilweise erhalten und überarbeitet werden können oder ganz abgetragen werden müssen.

**Manfred Schuler und Florian Hönig**

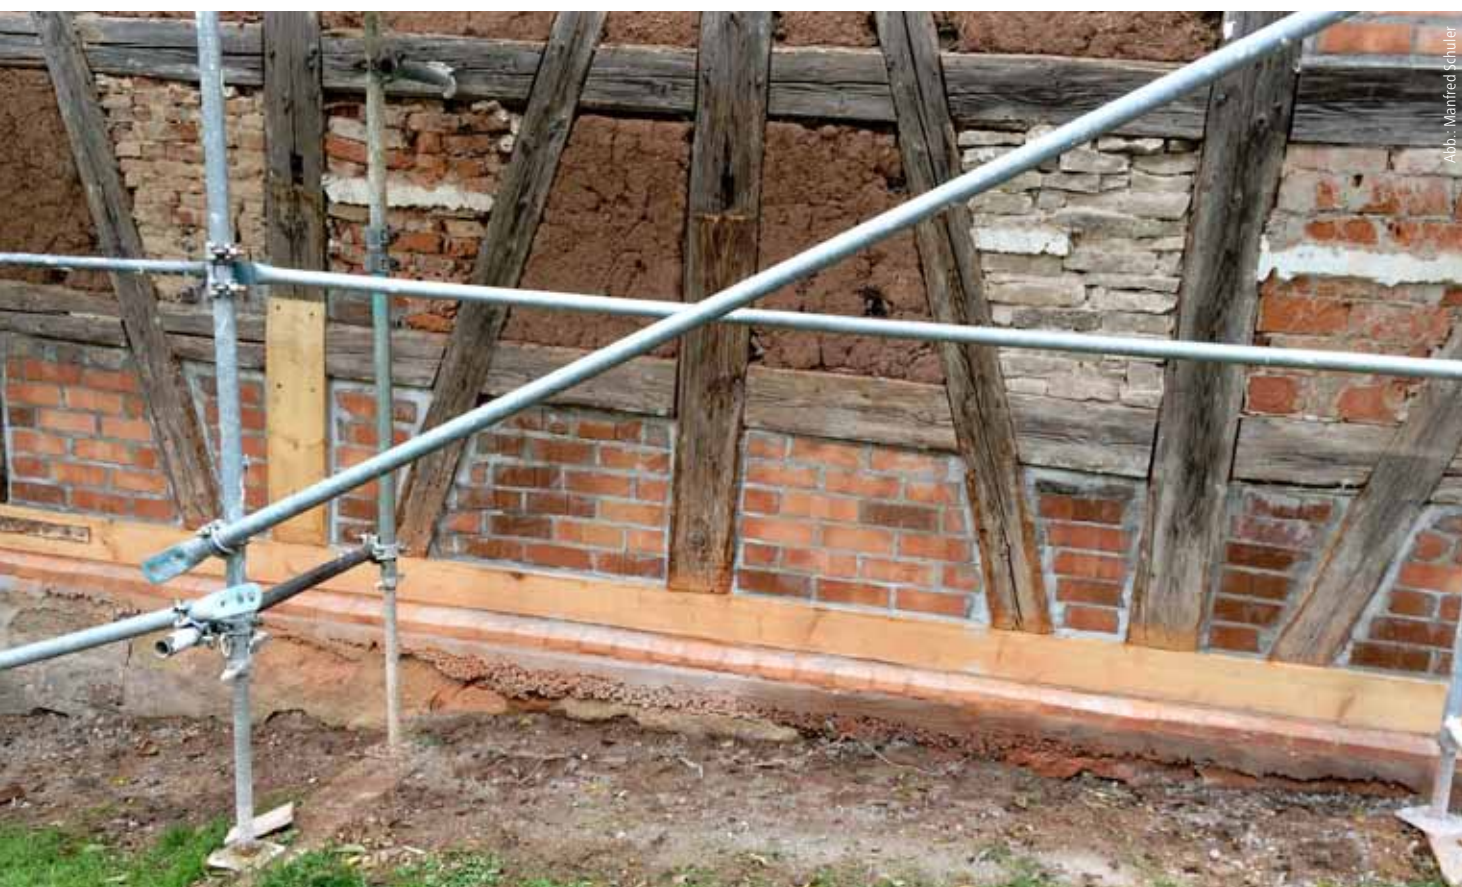
Abb. 1: Bestehendes Sichtfachwerk ist in jeder Hinsicht eine Mischbauweise, zum einen zwischen Holzfachwerk und Gefach, hier aber auch der Wechsel in der Gefachfüllung und die Unterschiede zwischen alten und Ausbesserungshölzern.

Bestehendes Sichtfachwerk ist in jeder Hinsicht eine Mischbauweise (Abb. 1). Es gibt den Wechsel zwischen Holzkonstruktion und Gefachfüllung, oft aber auch innerhalb der Holzkonstruktion einen Wechsel zwischen verschiedenen Holzarten. So wurde für Rähm und Deckenbalken aufgrund der erforderlichen Holzlängen oft Nadelholz verwendet, während Schwellen, Stiele, Riegel und Streben aus Eichenholz hergestellt sind. Oder es finden sich Anbauten aus Nadelholz an einem älteren Eichenfachwerk. Gefachoberflächen sind oft eine Mischung aus beschichteten Bestandsgefachen und neuen Gefachen mit neuen Putzoberflächen. Je nach Gebäudealter, vorangegangenen Sanierungen und Reparaturarbeiten finden sich unterschiedliche Beschichtungssysteme oder Spuren davon gleichzeitig auf den Außenoberflächen.

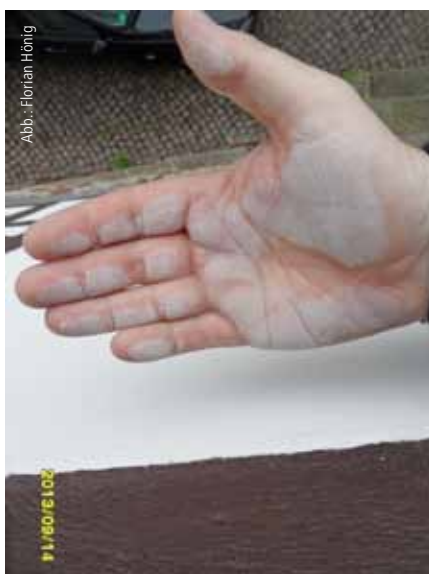
Abb. 4: Solch ein kreiender Altanstrich der Gefache kann nicht ohne weitere Vorbereitung überstrichen werden.

Bestandsbeschichtungen sind in Hinsicht auf die verwendeten Materialien, die Schichtdicken und ihre Haftzugfestigkeit zu prüfen (Abb. 4).

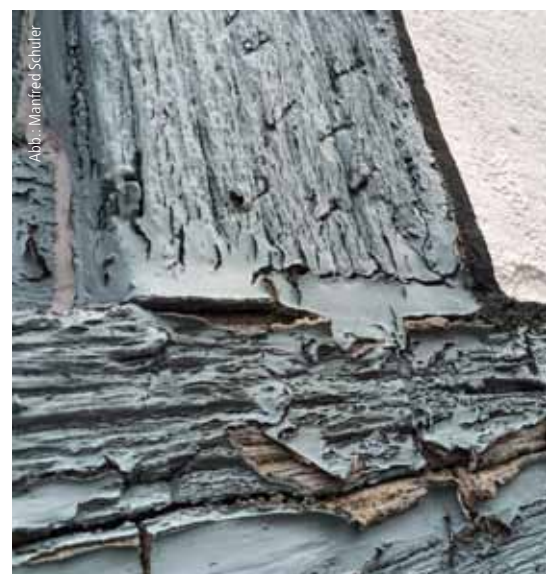
Abb. 5: Das Trocknungspotenzial darf sich durch eine Beschichtung nicht verschlechtern. Diese abplatzenden Farbschichten sehen zwar nicht schön aus, sind aber ein Glücksfall für die Hölzer. Eindringendes Wasser kann hier ungehindert wieder abtrocknen.

Dies ist umso wichtiger, wenn das Gebäude auf der Innenseite gedämmt ist oder eine Innendämmung geplant wird. Nicht nur in diesem Fall darf sich das Trocknungspotenzial der Konstruktion durch die neue Beschichtung nicht verschlechtern (Abb. 5).

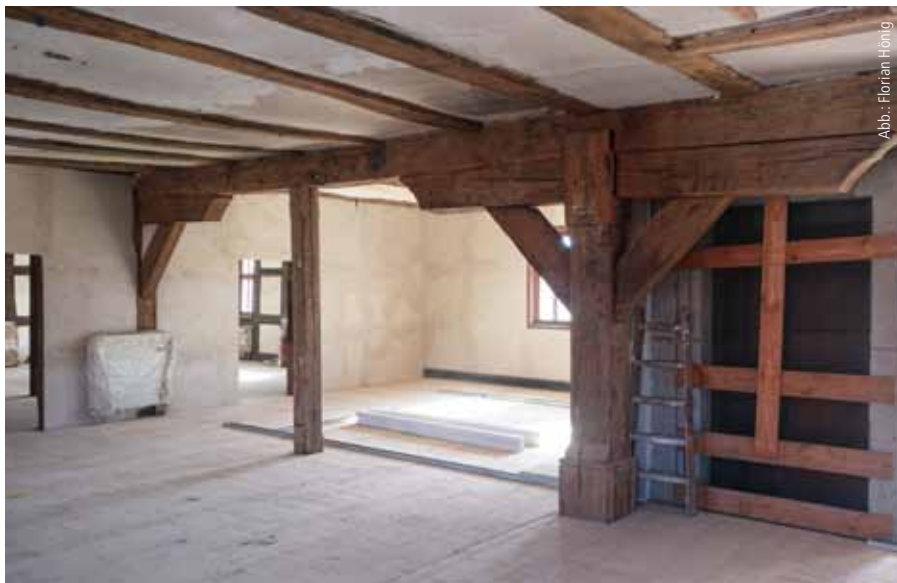
Abb. 6: Richtig ausgeführt, lassen sich Holzoberflächen sauber und ordentlich abstrahlen.

Um Altbeschichtungen auf Holz zu entfernen, gibt es mehrere Möglichkeiten: Abschleifen, Abstrahlen oder thermische Verfahren. Alle drei haben den Vorteil, dass es trockene Arbeitsverfahren sind, die keine neue Feuchtigkeit in die Konstruktion bringen. Das Verfahren ist in Bezug auf Untergrund, vorhandener Beschichtung und gewünschtem Reinigungsgrad auszuwählen. Am gründlichsten ist vermutlich ein Strahlverfahren: Man erreicht damit jeden Winkel und jede Vertiefung, sodass sich bei sensibler Anwendung sehr gute Ergebnisse erzielen lassen (Abb. 6).

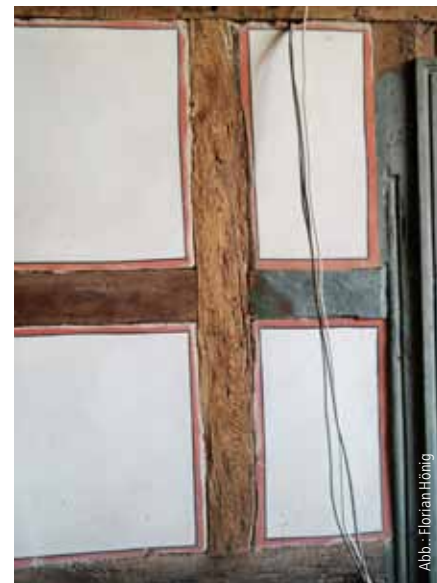
Abb. 7: Gerade die Gefacheränder müssen bei Strahlarbeiten geschützt werden, um sie nicht zu beschädigen.

Das Strahlen kann aber bei unsachgemäßer Ausführung auch umfangreiche Schäden verursachen (Abb. 7). Nicht nur, dass durch die Wahl eines falschen Strahlmittels und den Einsatz von zu hohem Druck die Holzoberfläche massiv geschädigt wird. Es ist auch zu beachten, dass die angrenzenden Putzflächen durch die Farbentfernung in Mitleiden-schaft gezogen werden können und im Nach-gang teure Folgearbeiten notwendig werden. Als schonend hat sich das Trockeneisstrahlen erwiesen.

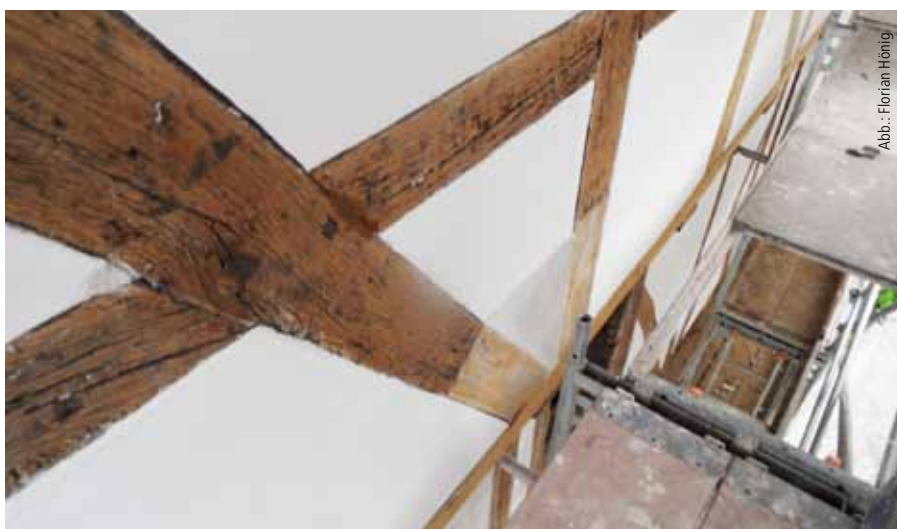
Abb. 8: Die angrenzenden Putzflächen dürfen beim Strahlen der Holzoberflächen nicht in Mitleidenschaft gezogen werden. Das Bild zeigt ein ordentliches Ergebnis ohne Beeinträchtigung von Rändern und Gefachflächen.

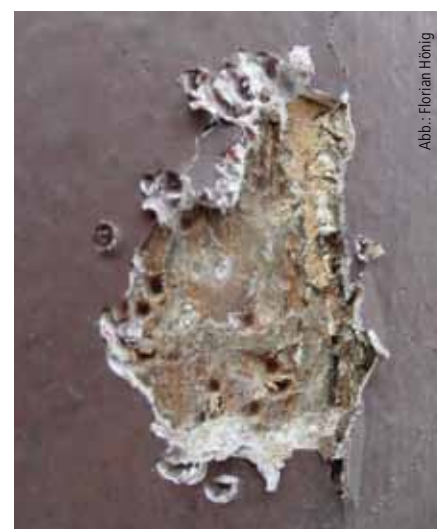
Abb. 9: Hier wurde vollflächig eine circa drei Millimeter dicke Spachtelung mit einem Acrylat aufgetragen, die die Austrocknung behindert.

In den 1960er- bis 1980er-Jahren wurden an Fachwerk auch Holzersatzmassen und Dicht- stoffe eingesetzt, zum Beispiel vollflächige Epoxidharzspachtelungen oder andere Holz- ersatzmassen aus Kunststoffen (Abb. 9–12).

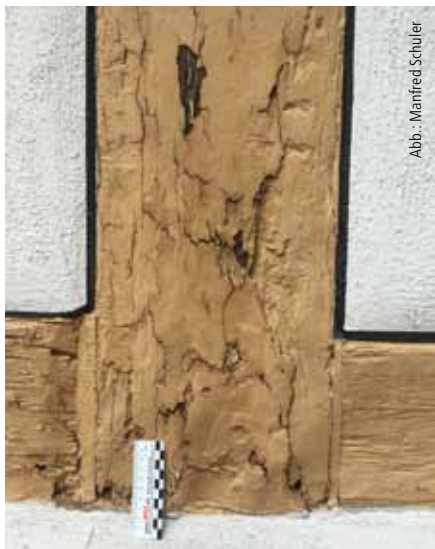
Abb. 10: Ein Stützenfuß mit flächiger Epoxidharzspachtelmasse auf einem ohnehin kritischen Sockelanschluss: Hier ist im Jahr 2017 zwar noch kein Schaden zu sehen, aber er wird wahrscheinlich nicht ausbleiben.

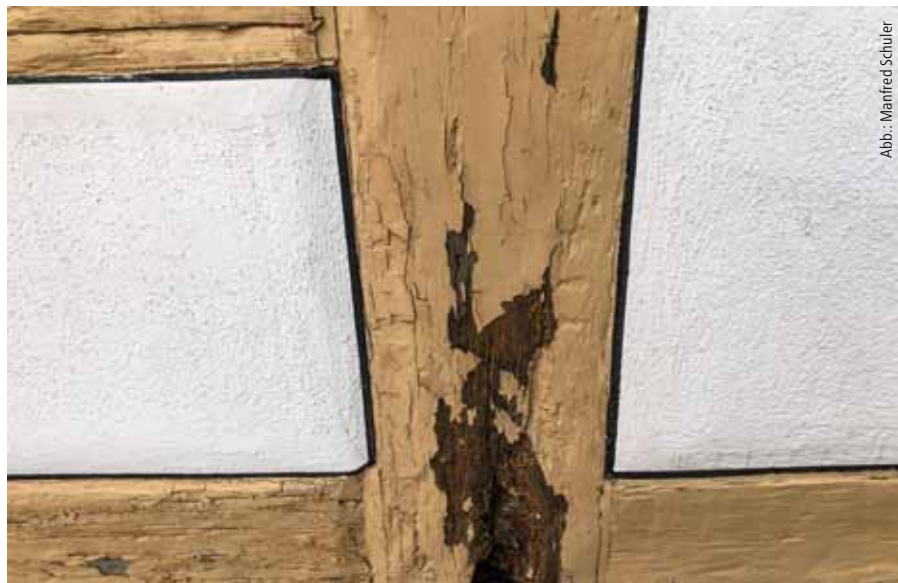
Abb. 11: Dieses Bild von 2020 bestätigt die Befürchtung. Mittlerweile ist die Spachtelmasse abgefallen, da der Untergrund durch Fäulnis abgängig ist.

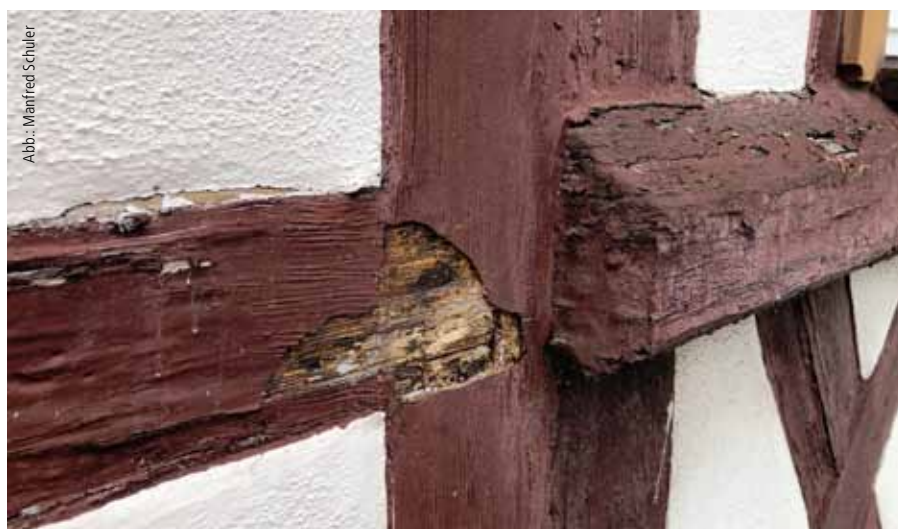
Abb. 12: Bei diesen mit Spachtelmasse überzogenen Hölzern führt die eindringende Feuchtigkeit zur Fäulnisbildung, da keine Rücktrocknungsmöglichkeit besteht.

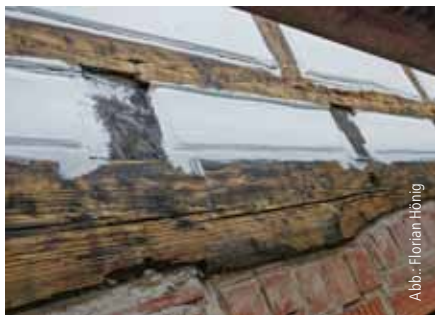
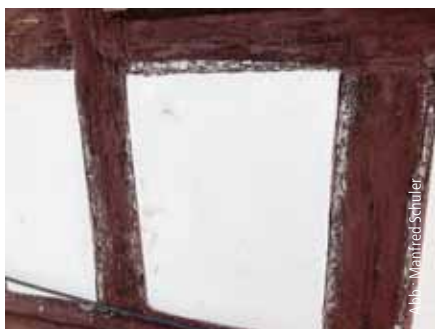
Abb. 13/14: Die Fugen zwischen Holz und Gefach sind sauber zu trennen und nicht zu überstreichen. Sonst sieht der Anschluss im Laufe der Zeit so un schön aus wie auf diesen Bildern.

Auf eine genaue Begrenzung der Anstriche auf die jeweiligen Bauteile ist nicht zuletzt wegen der Materialtreue zu achten (Abb. 13/14).

Wie bei einem Anstrich auf Holz muss das gesamte Farbsystem, inklusive der Grundierung, in Bezug auf die Diffusionsfähigkeit betrachtet werden. Die einzelnen Anstriche werden in dünnen Schichten aufgestrichen. Dabei ist darauf zu achten, dass nicht in die Holzflächen gestrichen wird, da dies zu Haftungsproblemen und Anstrichschäden führen kann (Abb. 13/14).

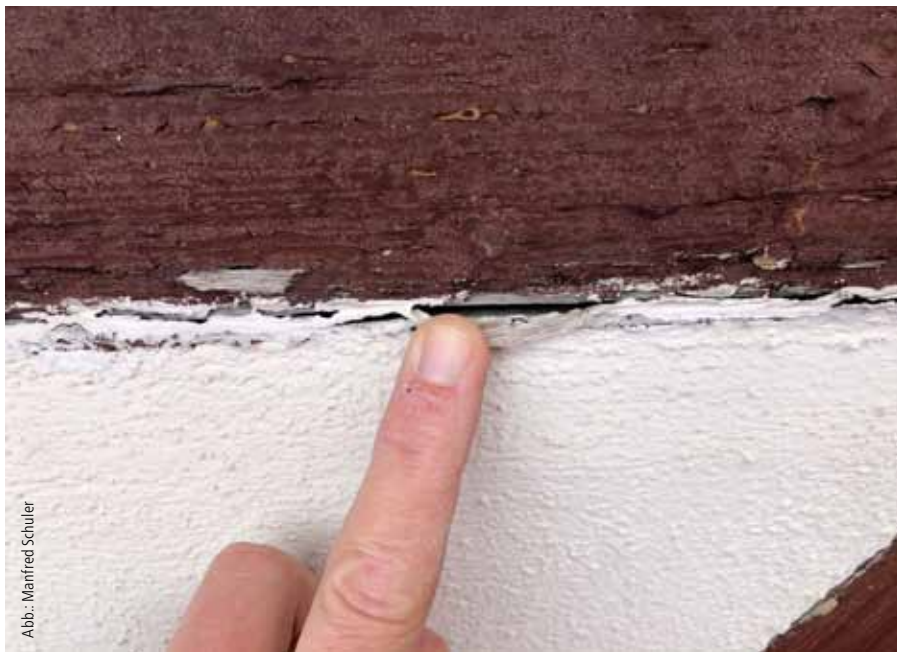
Abb. 15: „Dauerelastische Dichtstoffe“ sind bei den Bewegungen von Fachwerkhäusern auf Dauer weder schön, noch erfüllen sie ihren angedachten Zweck.

Bei größeren Fehlstellen sollte der Fugenverschluss auf das Material des Gefacheputzes oder der Ausmauerung angepasst werden. Wichtig ist in jedem Fall die Holzkonstruktion von der Gefachfüllung mit einem feinen Schnitt zu trennen, damit ein kontrollierter Abriss in der Fuge entsteht. Ein Verschluss der Fuge mit dauerelastischen Füllstoffen ist unzulässig (Abb. 15.).
